FASE de APROBACION INICIAL ORDENANZAS PROVISIONALES

para la modificación de la ficha n.º 100
del Catálogo de Protección Arquitectónica y Etnográfica
incluido dentro de la Modificación Puntual n.º 5 del
Plan General de Ordenación de Santa Lucía

FEBRERO 2024

JEROARQstudio
arquitectura & urbanismo

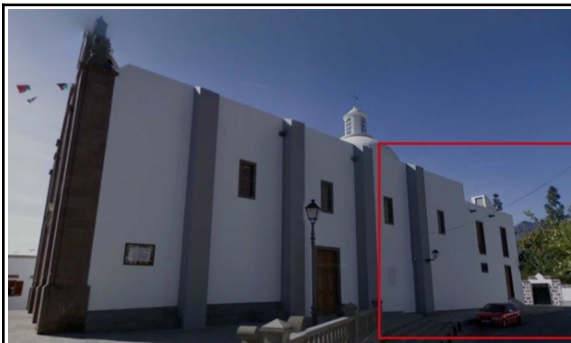
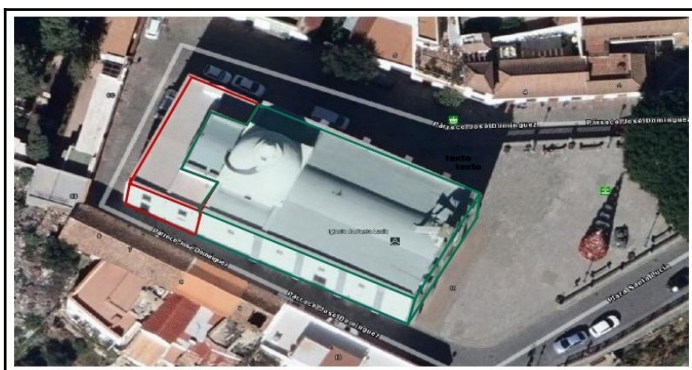
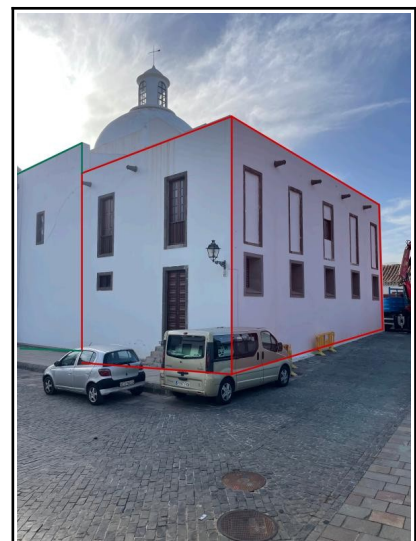
Cuerpo II
Salones parroquiales
anexos

En otro orden de cosas, el sistema constructivo utilizado en los salones anexos se corresponde con vigas de hormigón armado y techos conformados por losas de hormigón armado bidireccionales, lo que situaría a esas partes construidas en años más próximos a los 50_60, como las reseñas nos indican, y lejos del sistema constructivo de principios de siglo XX, años de construcción de la Iglesia .

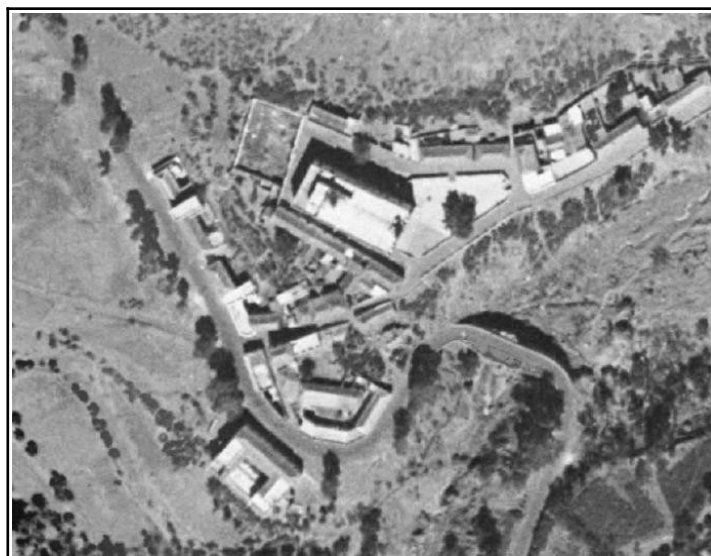
Ortofotografía rango de años 1951-1951 Fuente GRAFCAN SA
